RAPORT Z AUDYTU DOSTĘPNOŚCI ARCHITEKTONICZNEJ Wschodnioeuropejskiej Akademii Nauk Stosowanych w Białymstoku

Raport został opracowany w ramach realizacji projektu pn.: „**WANS bez barier - #TAK! DOSTĘPNI!**”,
POWR.03.05.00-00-A036/21

Data przeprowadzenia audytu: **10.02.2022** oraz **07.03.2022**

Audytowi dostępności architektonicznej został poddany budynek Wschodnioeuropejskiej Akademii Nauk Stosowanych w Białymstoku, obiekt mieszczący się przy ul. Ciepłej 40 w Białymstoku.

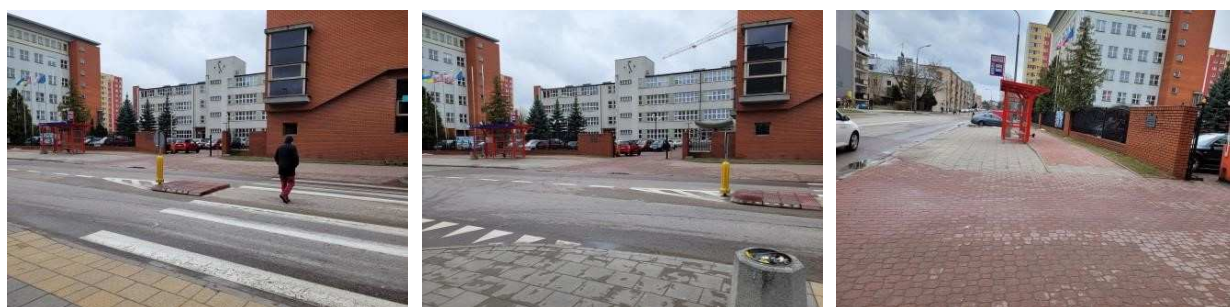
Wejście na teren Uczelni odbywa od strony ul. Jagienki. Przy ul. Jagienki znajduje się przystanek autobusowy (linia autobusowa nr 22). Przystanek – wiata zadaszona, przeszklona z miejscami do siedzenia, znajduje się 20m od wejścia na teren Uczelni. Na przejściu dla pieszych prowadzącym na teren Uczelni nie zastosowano sygnalizacji świetlnej ani dźwiękowej (można wystąpić do organu zarządzającego drogą z prośbą o instalację – **rekomendacja C**). Na przejściu obniżony próg, ze zmianą faktury nawierzchni na granicy chodnika i jezdni.

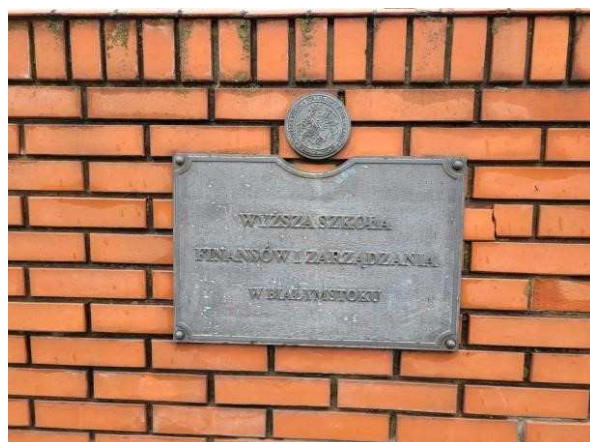
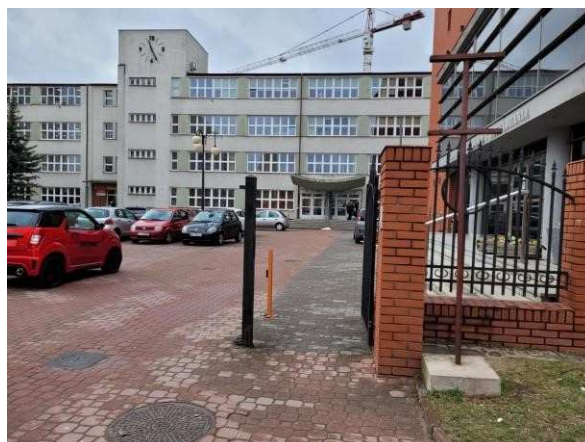
Wejście od strony ul. Jagienki, furtką jednoskrzydłową o szerokości 180cm. Furtka nie posiada klamki, ale w godzinach pracy jednostki jest otwarta na całą szerokość. Przy furtce zamontowano na wysokości 140cm od ziemi domofon do kontaktu z portiernią. Po lewej stronie bramy znajduje się ozdobna tablica informacyjna wykonana z mosiądzu jednak może być ona nieczytelna dla osób niedowidzących, ponieważ jest ona zbyt mała a kolor liter zlewa się z kolorem tła. Brak zapewnienia dobrej widoczności tablicy z dużej odległości oraz umożliwienie łatwej identyfikacji budynku, zwłaszcza osobom słabowidzącym oraz z zaburzeniami wynikającymi ze spektrum autyzmu.

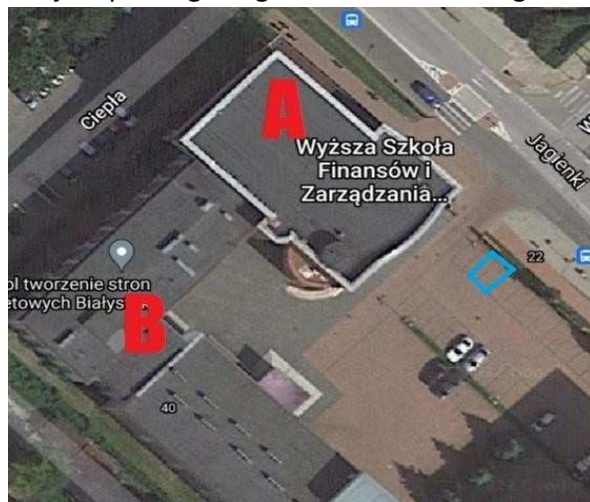
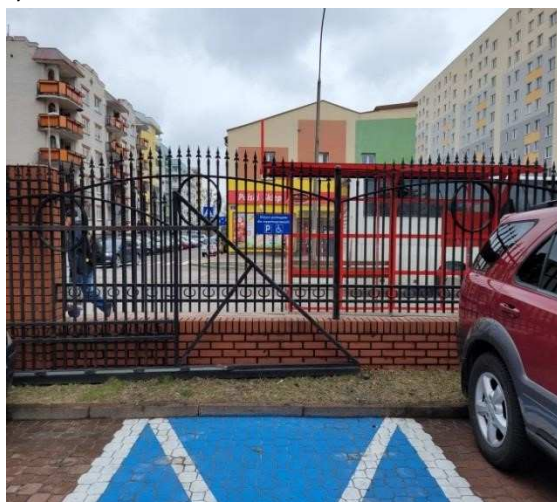
Uczelnia dysponuje ogrodzonym parkingiem. Wjazd na parking znajduje się od strony ul. Jagienki. Wjazd na teren Uczelni jest zabezpieczony szlabanem (szlaban w pozycji podniesionej w godzinach pracy placówki). Wyznaczone jest jedno stanowisko postojowe dla osób z niepełnosprawnością (na rzucie zaznaczone kolorem niebieskim). Nawierzchnia w obrębie stanowisk postojowych dla OzN jest równa, wykonana z polbruku i zapewnia dojazd do budynku. Wyznaczone miejsce OzN znajduje się śr. 40m od wejścia do budynku (część A). Miejsce nie spełnia wymaganych minimalnych wymiarów oraz nie jest właściwie oznakowane (zbyt mała tabliczka z oznaczeniem miejsca parkingowego umieszczona na ogrodzeniu).

Obecnie na parkingu Uczelni jest łącznie śr. 50 miejsc postojowych, w związku z tym należy wyznaczyć 2 dodatkowe miejsca postojowe - **rekomendacja M**.

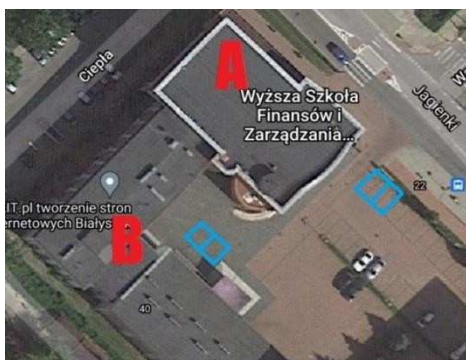
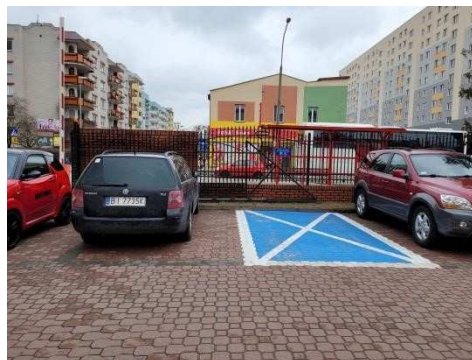
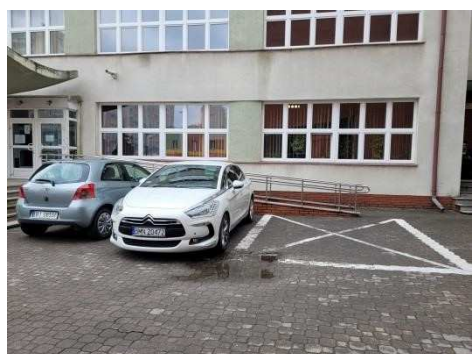
Sugerowany sposób zwiększenia ilości stanowisk oraz dostosowania wielkości miejsca postojowego zaznaczono kolorem niebieskim na poniższym zdjęciu. Należy wyznaczyć 2 miejsca po lewej stronie od wjazdu na parking i jedno przy budynku B. Miejsca należy oznaczyć znakami poziomymi i pionowymi.

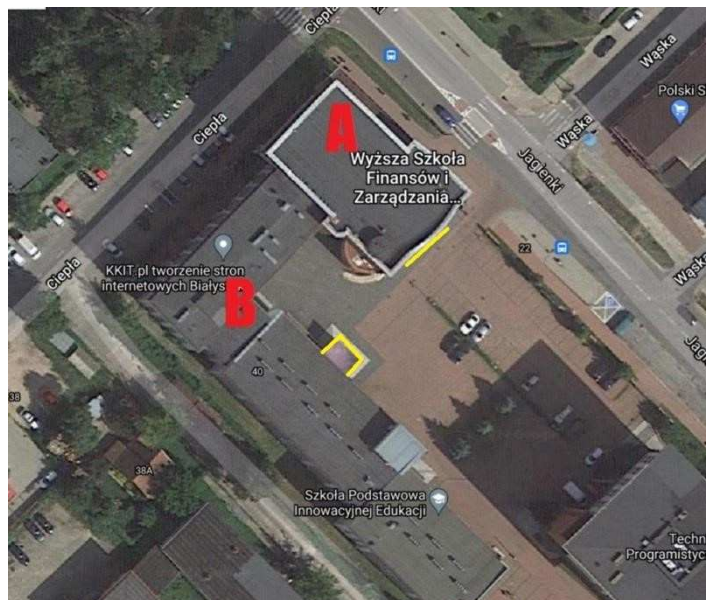
Do budynku Uczelni prowadzą dwa wejścia, po jednym do części A i części B (zaznaczono kolorem żółtym).

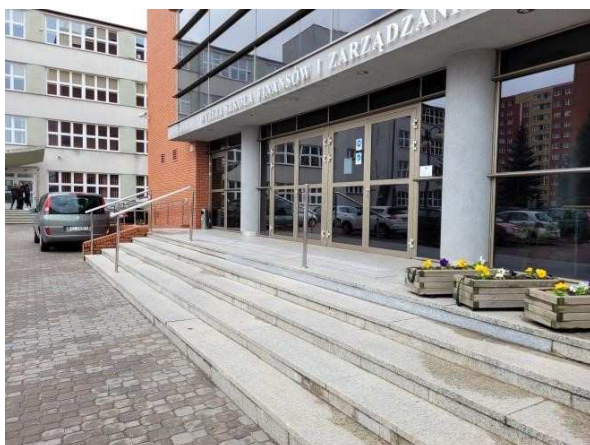
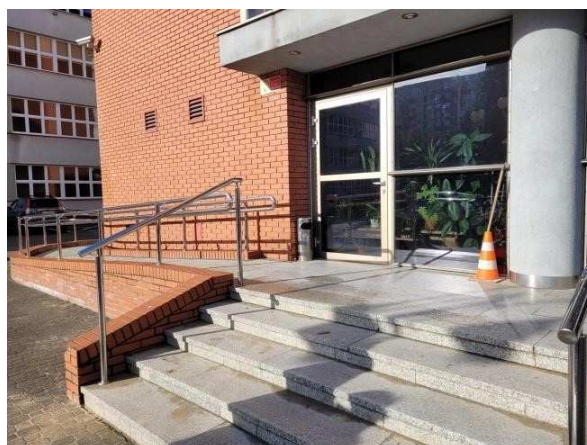
Wejście do części A jest zlokalizowane powyżej poziomu terenu. Prowadzą do niego 4 stopnie o głębokości 40cm, wysokość 8cm – przy schodach jest zamontowana poręcz. Schody nie są oznaczone kontrastowymi kolorami. Stopnie nie są ryflowane, ani nie są zabezpieczone taśmą antypoślizgową. Mokre schody są śliskie.

Oznaczenie pierwszego i ostatniego stopnia kontrastowym kolorem – **Rekomendacja M**. Zwraca się także uwagę na konieczność wyciągnięcia poręczy poza bieg schodowy oraz sugeruje się wykonanie na ich końcach oznaczeń dla osób niewidomych – **Rekomendacja S**.

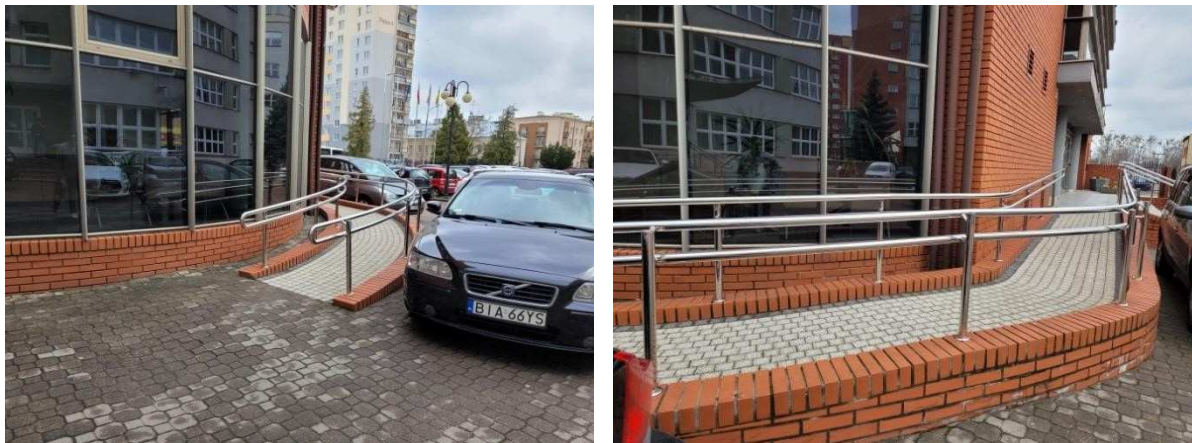
Schody można ominąć podjazdem o szerokości pochylni 120cm z miejscem spoczynkowym. Początek biegu jest oznaczony odróżniającym się kolorem, koniec biegu, ma ten sam kolor co dalsza część biegu. Poręcz po obu stronach (również po stronie ściany). Posiada obustronne krawężniki. Jej nachylenie wynosi ok 6%. Na końcu podjazdu umiejscowiona jest popielniczka, co może utrudniać wjazd osobie na wózku w sytuacji, gdy będą stały tam osoby palące. Zalecane przeniesienie popielniczki na drugą stronę – **Rekomendacja C**.

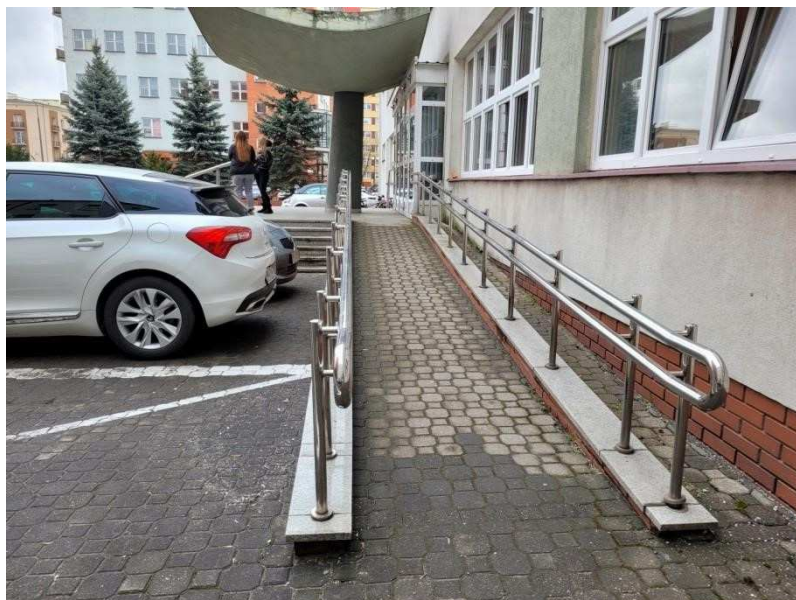
Schody można ominąć podjazdem o szerokości 110cm. Podjazd ma zamontowane poręcze po obu stronach. Początek i koniec biegu jest oznaczony przy pomocy kontrastowego koloru, bez oznaczenia zmienną fakturą. Posiada obustronne krawężniki. Jej nachylenie wynosi ok 6%.

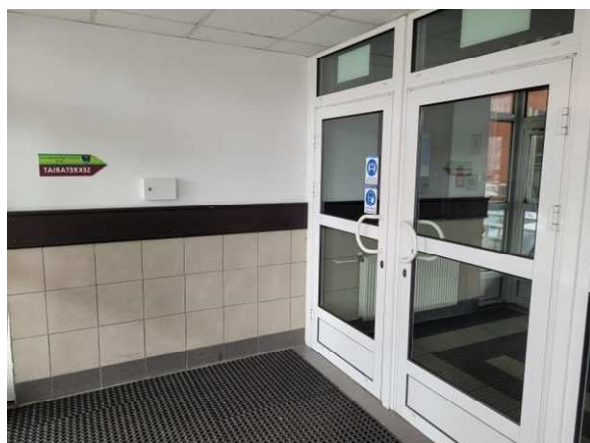
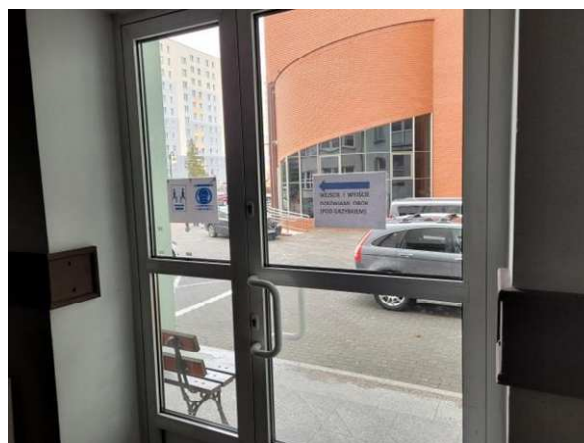
Nad wejściem znajduje się zadaszenie o głębokości ok. 4m. Główne drzwi zewnętrzne uchylne dwuskrzydłowe, szklane rama dobrze kontrastująca dzięki swojej konstrukcji sugeruje istnienie szyby. Dodatkowo przyklejone ogłoszenia pełnią funkcję oznaczenia przegrody szklanej. Drzwi wejściowe do budynku są szerokie lecz trudne do obsługi jedną ręką. Zamontowany system samozamykacza najprawdopodobniej może być regulowany – celem zmniejszenia oporu. **Rekomendacja M.** Zaleca się sygnalizację wejścia pasem ostrzegawczym o szerokości 50 centymetrów, zlokalizowanym 50 centymetrów przed drzwiami od zewnątrz i do wewnątrz – **Rekomendacja S.**

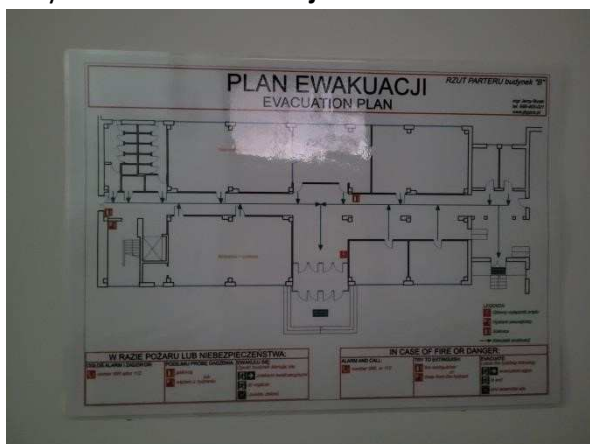
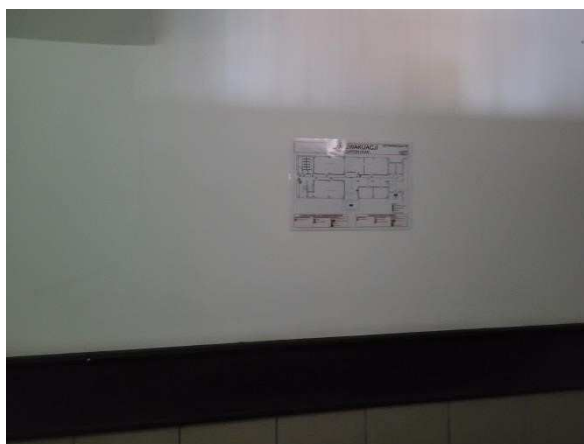
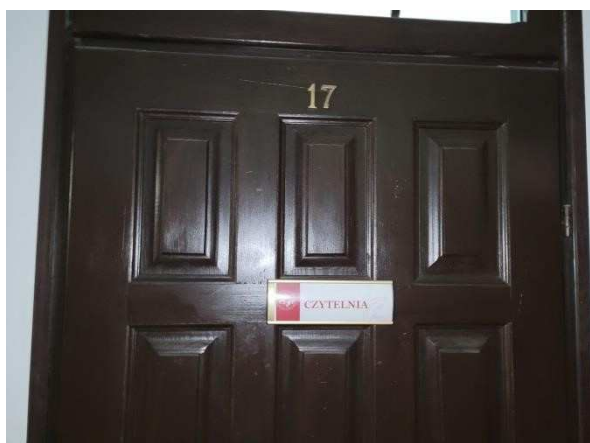
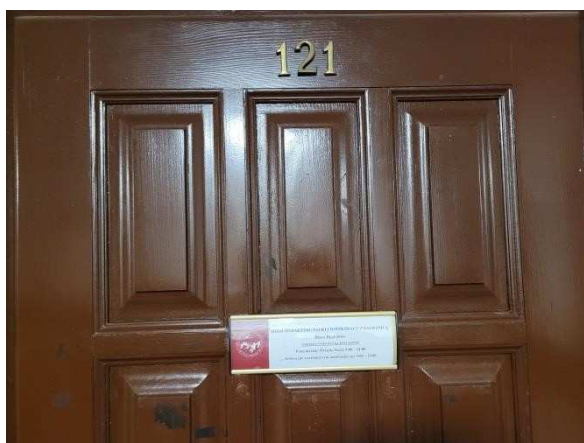
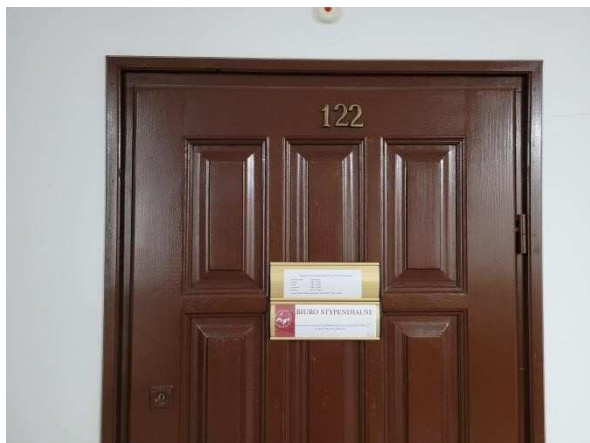
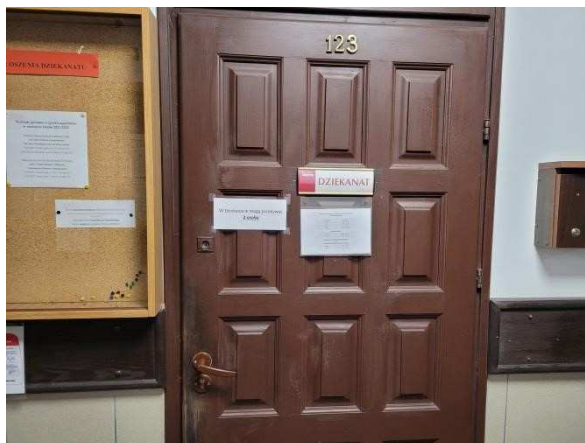
Obecna znaczna ilość i różnorodność informacji, ogłoszeń i oznaczeń powoduje, iż większość z nich jest całkowicie nieczytelna. Tabliczki z numerami i opisami pomieszczeń posiadają refleksyjną powierzchnię, są całkowicie płaskie, a napisy wykonane niewielką czcionką. Najlepszym rozwiązaniem byłoby wprowadzenie oznaczeń bezpośrednio na klamce lub na jej wysokości, na ścianie tuż obok **Rekomendacja S.**

W obiekcie brakuje planów tyflograficznych. Plany powinny być umieszczane wewnątrz obiektu zaraz po wejściu do niego i powinny odzwierciedlać przestrzeń danej kondygnacji (lub wybrany jej fragment) oraz najistotniejsze jej elementy. Do planów tyflograficznych powinny prowadzić ścieżki dotykowe – **Rekomendacja M.**

Pod kątem spójności i przyjętych podziałów kolorystycznych powinna zostać stworzona główna tablica informacyjna w obiekcie. Należy jednocześnie pamiętać, iż tekst pisany wielkimi i małymi literami, bez kursywy oraz czcionką bezszeryfową jest czytelniejszy, a jego rozumienie ułatwia stosowanie (tam, gdzie to możliwe) piktogramów. Tablica nie powinna także mieć refleksyjnej powierzchni – **Rekomendacja M.**

Dodatkowo należy pamiętać, iż zgodnie z Ustawą o zapewnieniu dostępności, podmioty publiczne zobowiązane są do zapewnienia informacji na temat rozkładu pomieszczeń budynku, co najmniej w sposób wizualny i dotykowy lub głosowy – **Rekomendacja M.**

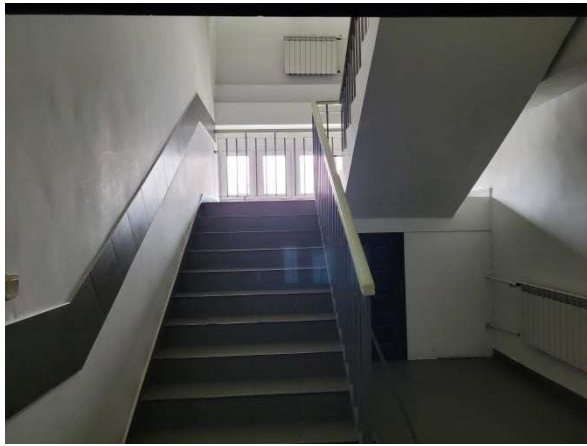
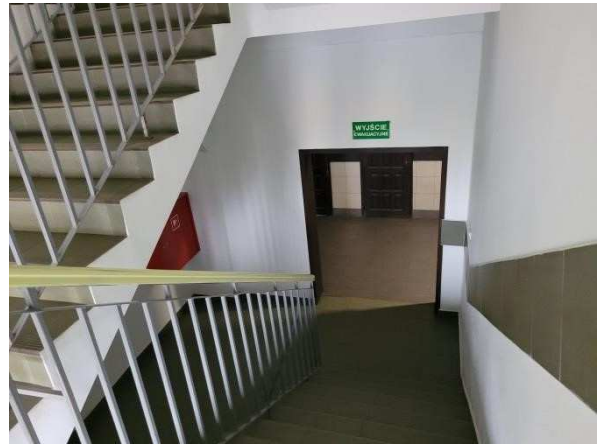
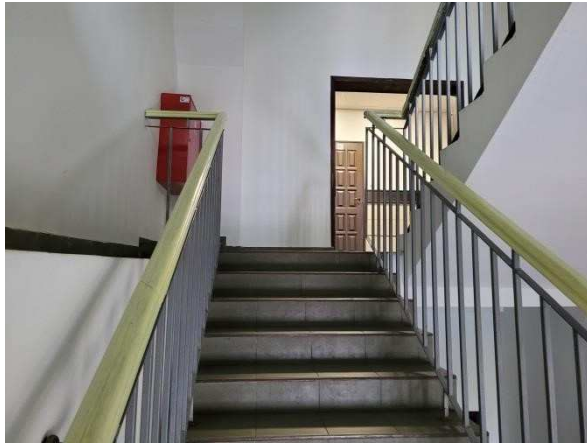
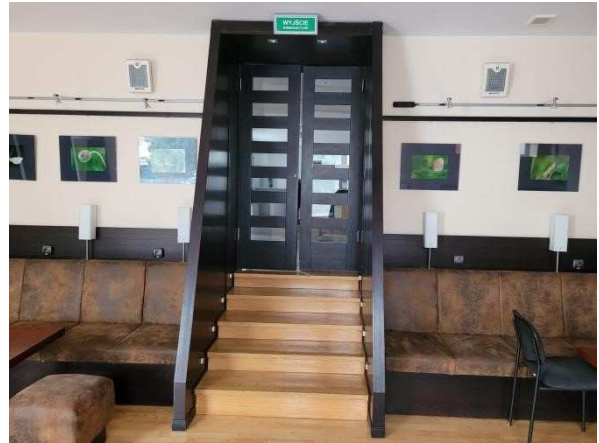
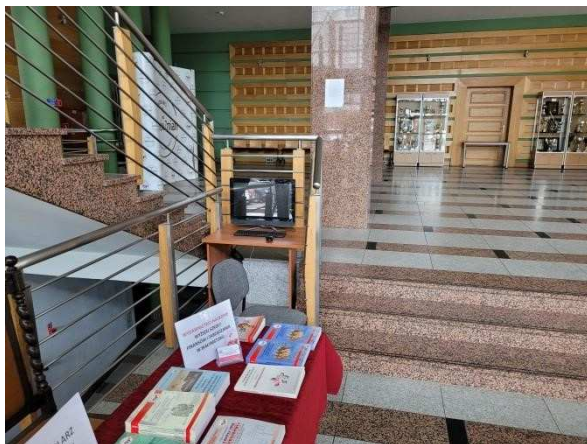
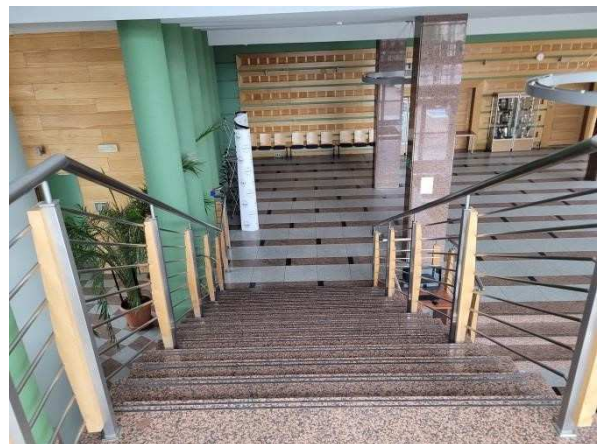
W budynku znajdują się liczne schody. Największe utrudnienie stanowi brak kontrastowych oznaczeń. W budynkach użyteczności publicznej schody powinny być oznaczone m.in. : wizualnie –kontrastowo oznaczone krawędzie stopni lub poprzez zmianę faktury, odcienia lub barwy. Brak różnicy w fakturze lub kolorze może utrudniać osobom w szczególności z schorzeniami wzroku (ale także osobom starszym) sprawne poruszanie się po stopniach. W przypadku braku windy oraz uwzględniając jakość oświetlenia takie oznaczenie zwiększy bezpieczeństwo korzystania z schodów wszystkim jego użytkownikom. Brak oznaczenia zmiany faktury na etapie budowy schodów można rozwiązać poprzez oznaczenie pierwszego i ostatniego stopnia pasem kontrastowym zarówno na stopnicy jak i podstopnicy, aby były widoczne przy wchodzeniu, jak i schodzeniu po schodach. Dotyczy to schodów zewnętrznych i wewnętrznych ciągach komunikacyjnych badanego budynku.

Balustrady i poręcze w obiekcie niespójne. Pochwyty w niektórych miejscach jedno, w innych dwustronne. Różne wysokości pochwyków, w większości nie spełniają minimalnych wymagań. Zazwyczaj poręcze nie są wysunięte poza bieg schodowy, niektóre wywinięto w dół. Odstępy między szczebelkami balustrady w głównej klatce schodowej spełniają przepisy i zalecenia. W ewakuacyjnej klatce schodowej spełniono odległości między szczebelkami wynikające z przepisów.

Oznaczenie pierwszego i ostatniego stopnia kontrastowym kolorem – **Rekomendacja M**. Zwraca się także uwagę na konieczność wyciągnięcia poręczy poza bieg schodowy oraz sugeruje się wykonanie na ich końcach oznaczeń dla osób niewidomych – **Rekomendacja S**.

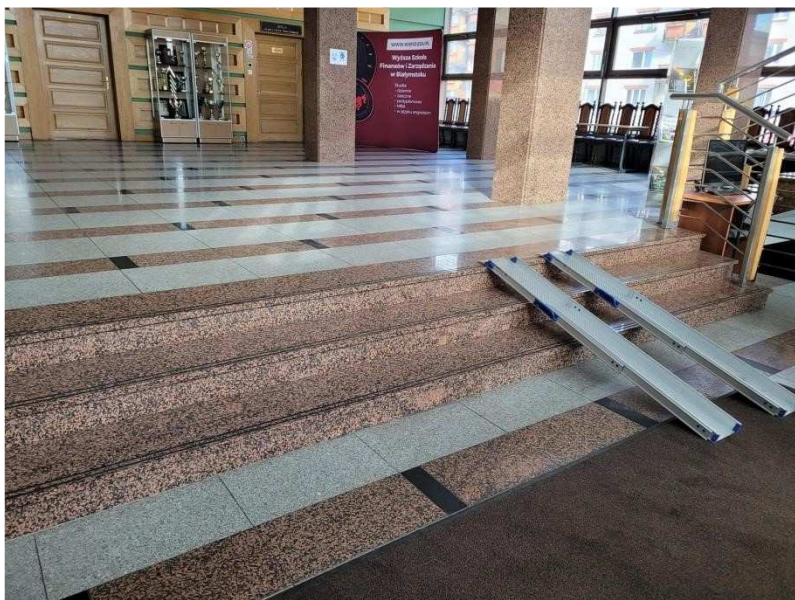
Za drzwiami wejściowymi budynku A znajduje się hol prowadzący do auli wykładowych. Bezpośrednio na hol można dostać się po trzech schodach, schody o głębokości 40cm nie oznaczone kontrastowym kolorem, zabezpieczone taśmą o właściwościach antypoślizgowych.

W budynku znajdują się mobilne szyny, które można położyć na schodach (obsługą ich zajmuje się konserwator uczelni) zapewniające dostęp alternatywny.

Po obu stronach schodów znajduje się wystarczająco dużo miejsca aby zamontować pochylnię – **rekomendacja W** (przy kolejnych modernizacjach budynku).

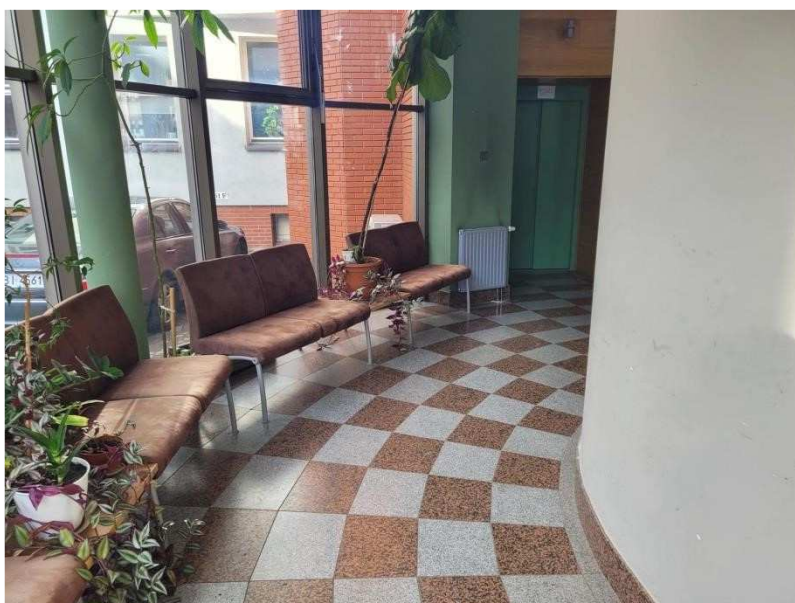
Schody można ominąć windą, która znajduje się po lewej stronie od wejścia do budynku. Dojście do windy nie oznaczone. Zaleca się zamontowanie oznaczenia kierunkowego zgodnie z zasadami opisanymi w punkcie **elementy ułatwiające orientację**.

Widna z założenia umożliwia ominięcie schodów widocznych na powyższym zdjęciu, ale także można nią dojechać do głównej auli uczelni oraz do szatni znajdującej się na poziomie -1. Do widny prowadzi półokrągły korytarz, w dniu wizyty monitoringowej, niewielki korytarz był zastawiony wieloma kwiatami doniczkowymi wielkogabarytowymi ustawionymi na ziemi, znacznie zmniejszającymi ciąg komunikacyjny – utrudniającymi dostanie się do windy osobom z ograniczeniami ruchu i/lub wzroku. Kwiaty należy usunąć z ciągu komunikacyjnego – **rekomendacja M**.

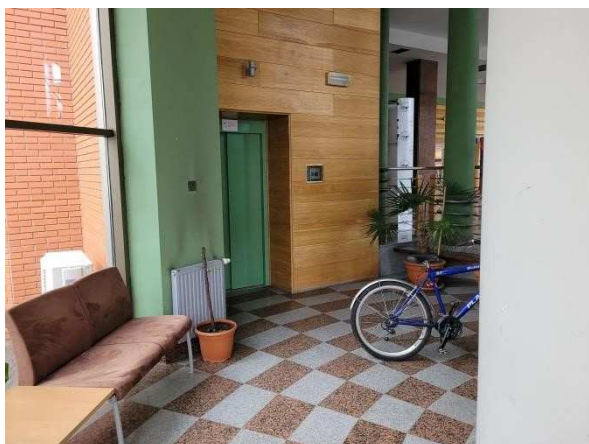
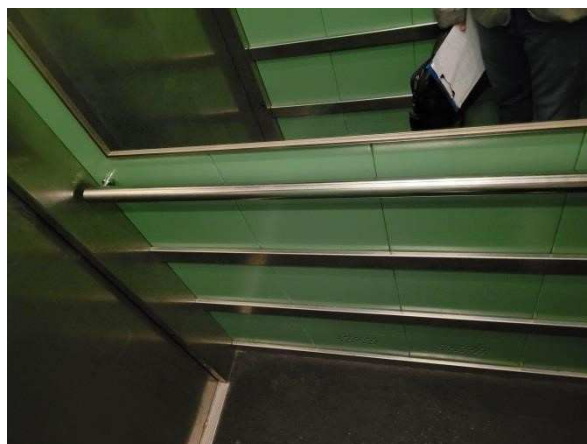
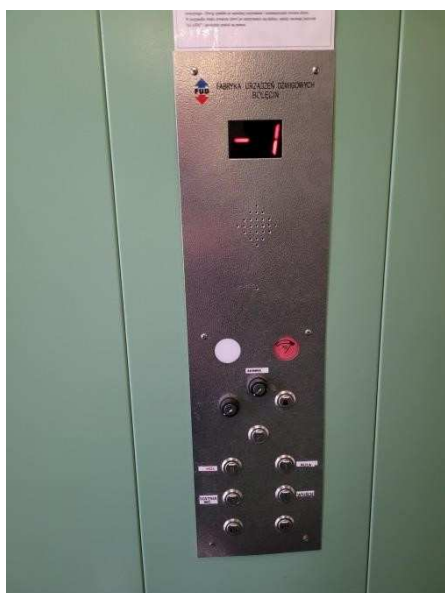
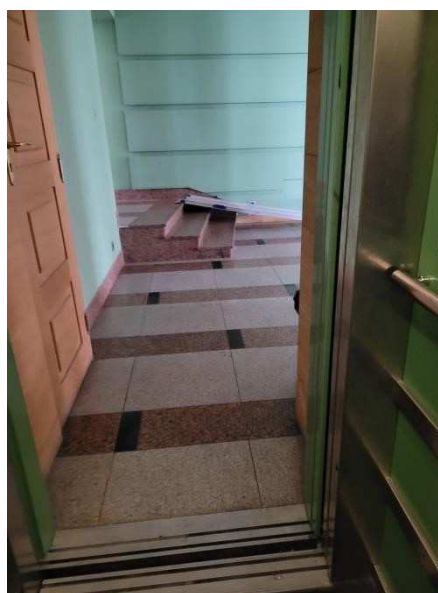
Winda w budynku A nie posiada udźwiękowienia ani oznaczeń w języku Braille'a. Przyciski na panelu sterującym zostały opisane poprzez przyklejenie niewielkich napisów z informacją zupełnie nieczytelną dla osób niewidomych i niedowidzących. Brak wyraźnie oznakowanego poziomu ewakuacji.

Nieemożność rozpoznania oznaczeń na przyciskach tablicy przyzywowej w kabinie dźwigu osobowego przez osoby słabowidzące o znacznym upośledzeniu widzenia oraz osoby niewidome, spowodowana brakiem oznakowania dotykowego tych przycisków. Uniemożliwia to osobom niewidomym i

słabowidzącym identyfikowanie symboli znajdujących się na przyciskach i samodzielne korzystanie z dźwigu osobowego.

Należy oznakować przyciski na tablicy przyzywowej w kabinie windy zarówno poprzez zastosowanie na przyciskach wypukłych oznaczeń jak i dodatkowe ich oznakowanie alfabetem Braille'a (naklejenie naklejek) – **Rekomendacja M.**

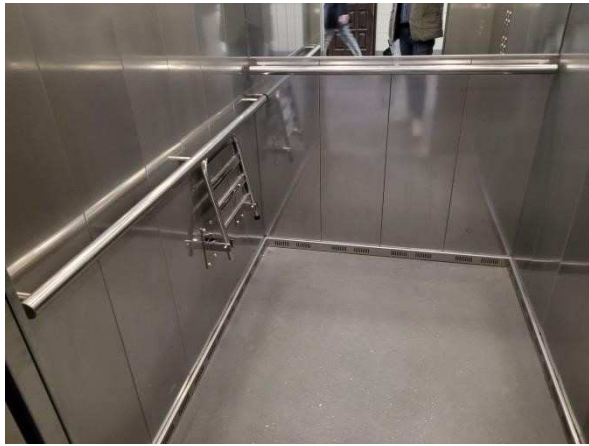
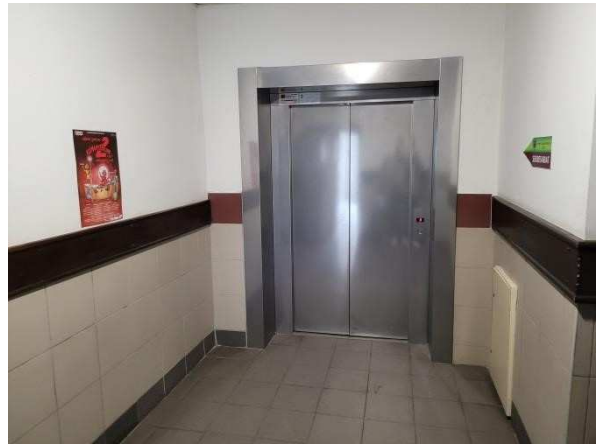
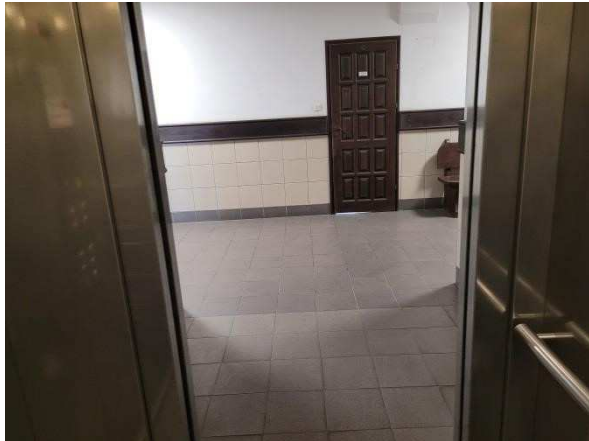
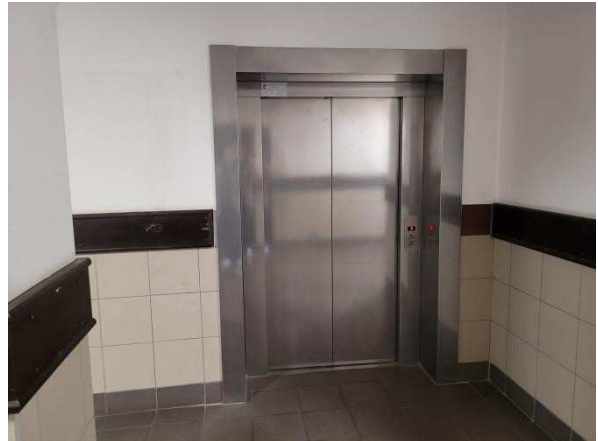
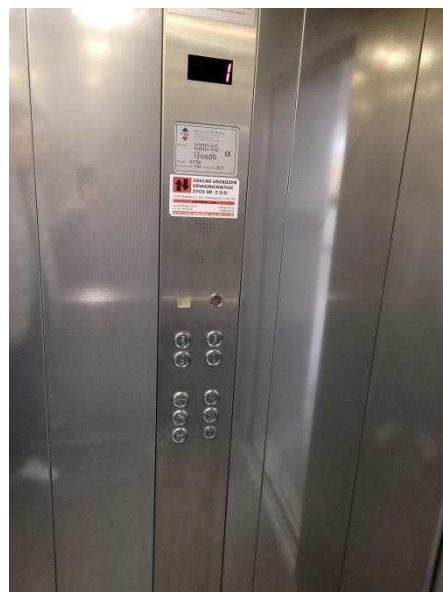
Winda w budynku B znajduje się po lewej stronie od wejścia głównego. Dojście do windy nie oznaczone. Zaleca się zamontowanie oznaczenia kierunkowego zgodnie z zasadami opisanymi w punkcie **elementy ułatwiające orientację**. Winda jest udźwiękowiona ale nie wydaje komunikatów głosowych a jedynie dźwiękiem informuje o otwarciu drzwi. Winda przestronna zapewniająca swobodne manewrowanie wózkiem inwalidzkim. W środku znajduje się odkładane krzeselko umożliwiające odpoczynek. Brak wyraźnie oznakowanego poziomu.

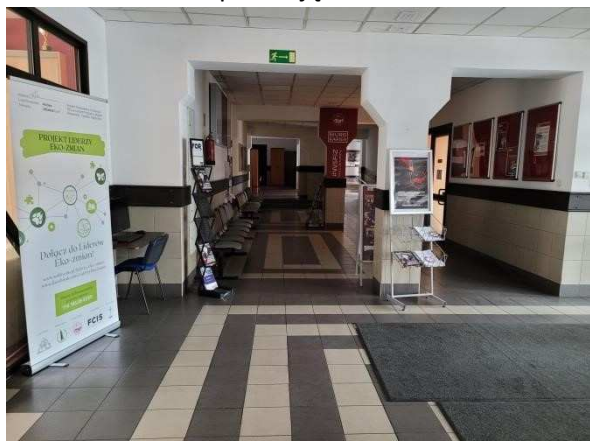
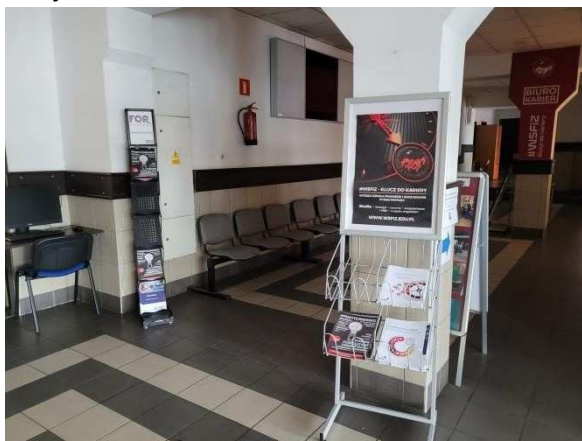
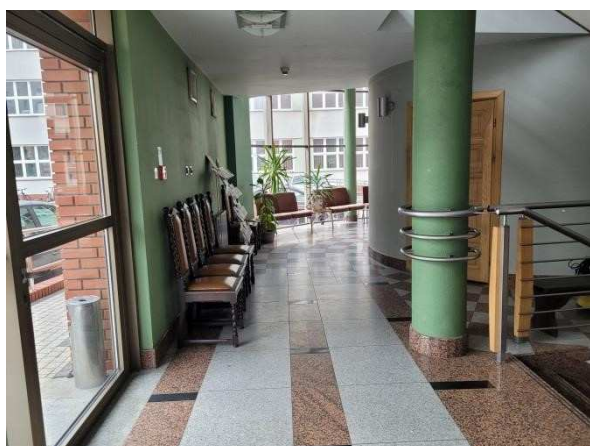
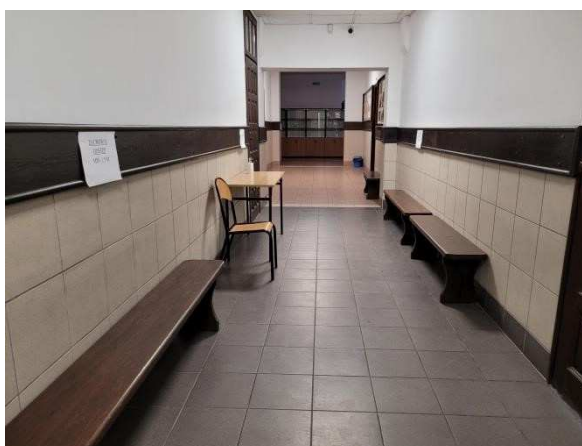
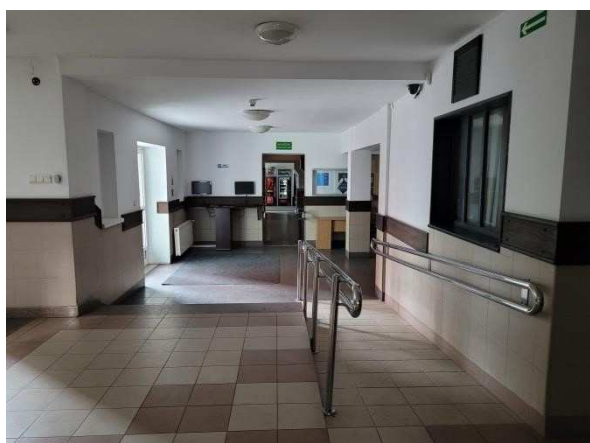
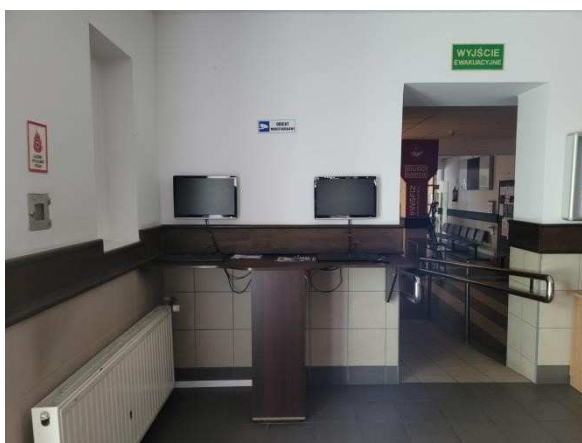
W budynku B znajdują się wyposażone w poręcze pochylnie umożliwiające komunikację wózkiem inwalidzkim. Nie sprawiają one trudności w komunikacji.

Stosowane materiały wykończeniowe nawierzchni podłóg nie mają właściwości antypoślizgowych. Posadzka miejscami lekko refleksyjna przy silnym świetle dziennym (hol w budynku A).

W korytarzu znajdują się ławki z oparciem w budynku A i bez oparcia w Budynku B, bez podłokietników. Korekty wymagają miejsca odpoczynku, pełniące jednocześnie funkcję poczekalni przy drzwiach wejściowych do sal wykładowych. Umieszczone tam krzesła, czy ławki nie spełniają potrzeb osób z trudnościami w poruszaniu się, np. osób starszych, a przy tym czasami zawężają przestrzeń manewrową korytarza. W przypadku montażu siedzisk do oczekiwania w tych

przestrzeniach, konieczne jest zapewnienie miejsc z oparciem i podłokietnikami, trwale przytwierdzonych do podłoża. Dodatkowo należy zapewnić czytelną linię prowadzącą, przebiegającą w linii prostej między siedziskami, a ścianą, która uniemożliwi potknięcie osoby z niepełnosprawnością wzroku - **Rekomendacja S**.

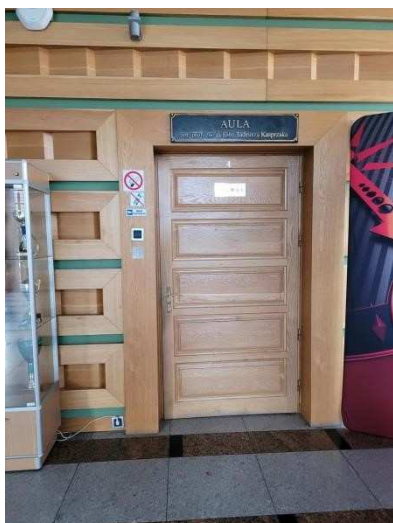
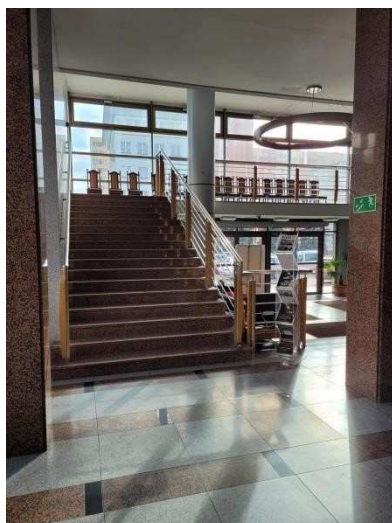
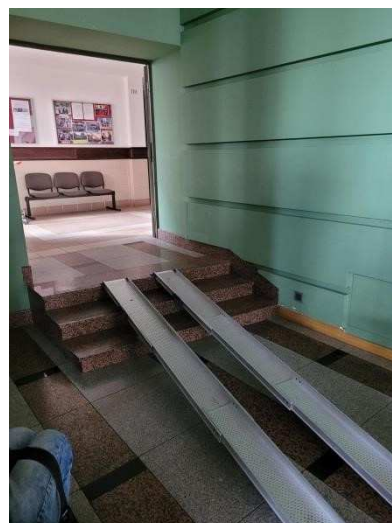
Budynek A jest połączony korytarzem z budynkiem B. Do korytarza prowadzą trzy schody. Stopnie o głębokości 30cm, oznaczone kolorem odmiennym od podłogi. Stopnie oklejone taśmą z właściwościami antypoślizgowymi ale nie oznaczone kontrastowo. Brak poręczy. Schody przeznaczone do pokonania wysokości większej niż 50cm, powinny być wyposażone w poręcze przedłużone o 30cm, oznaczone w piśmie Breill'a, stopnie oznaczone kontrastowym kolorem - **rekomendacja M**.

Mobilne szyny mogą służyć do wjazdu wózkom inwalidzkim i stanowią alternatywny sposób komunikacji pomiędzy budynkami A i B. Szyny obsługuje konserwator budynku.

Zgodnie z informacją otrzymaną od zarządcy budynku, planowany jest remont tego fragmentu, gdzie schody zastąpione zostaną podjazdem z odpowiednim nachyleniem. Zalecana budowa biegu na całą szerokość schodów z poręczami w trakcie przyszłego remontu - **Rekomendacja M**.

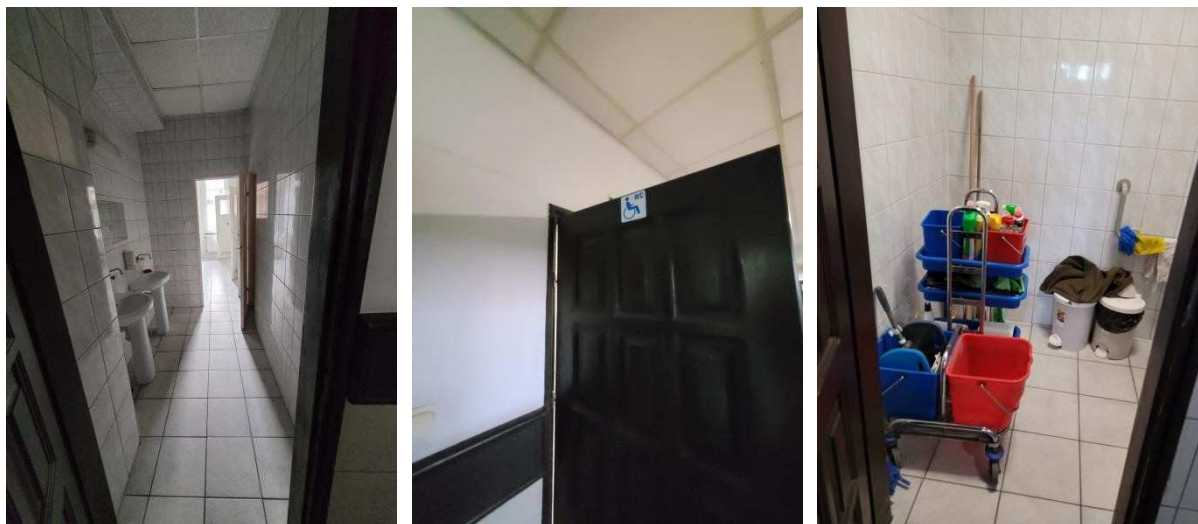
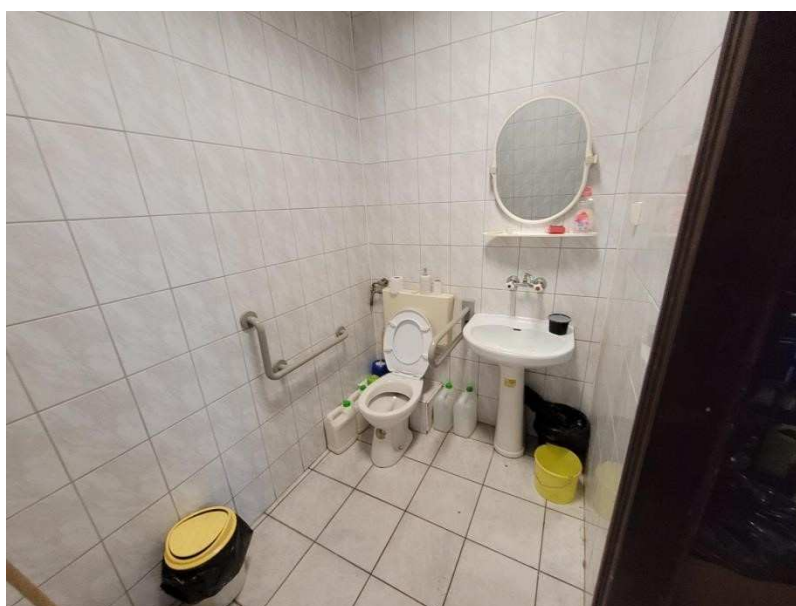
W obiekcie brak toalety dostosowanej do potrzeb osób z trudnościami w poruszaniu się. Remontowane toalety nie uwzględniły wymagań osób z niepełnosprawnościami. Toaleta, która w chwili obecnej oznaczona jest jako dostosowana nie spełnia standardów pomimo zamontowania w niej pochwytów (zbyt mała przestrzeń manewrowa, brak przycisku przywołania pomocy, niewłaściwie umiejscowione wyposażenie itp.). Dodatkowo toaleta pełni funkcję magazynku, w którym przechowywane są akcesoria do sprzątanias. Rozwiązaniem, do którego najlepiej byłoby dążyć, jest po jednej toalecie dostępnej w każdym zespole na piętrze.

Zgodnie z informacją otrzymaną od zarządcy budynku, planowany jest remont i dostosowanie toalety. W tym celu wykonany jest już projekt. Do tego czasu obowiązkowo należy usunąć wszystkie składowane w toalecie przedmioty, tak aby był do niej swobodny dostęp oraz odpowiednio ją oznakować – **Rekomendacja M.**

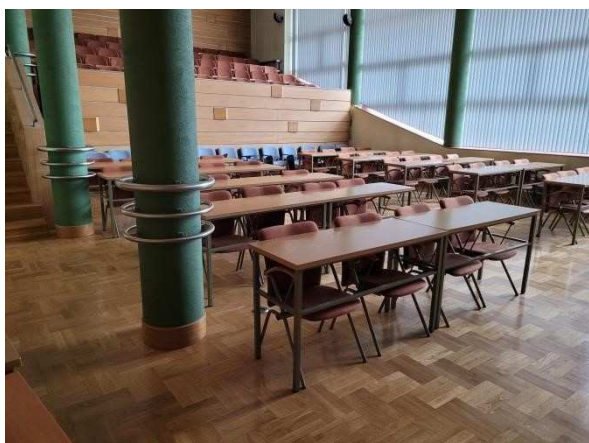
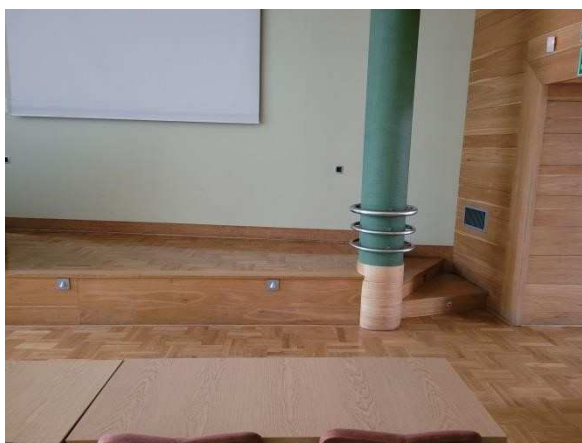
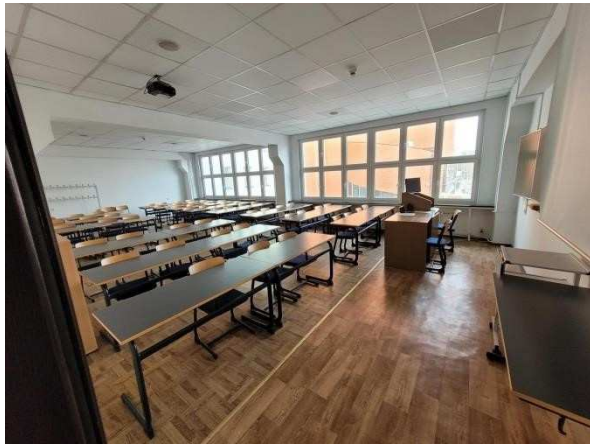
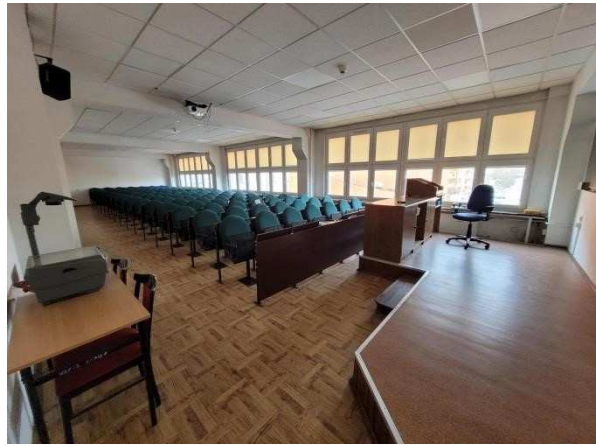
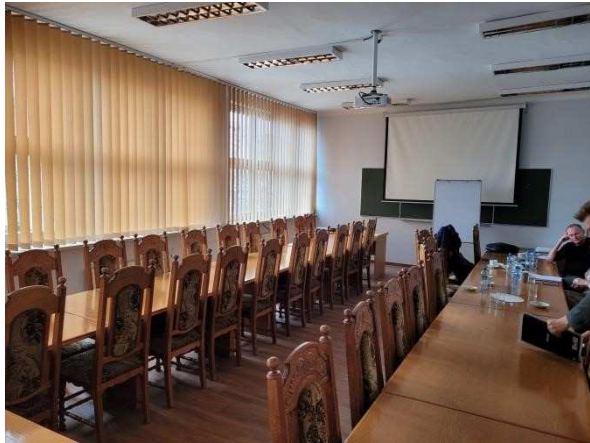
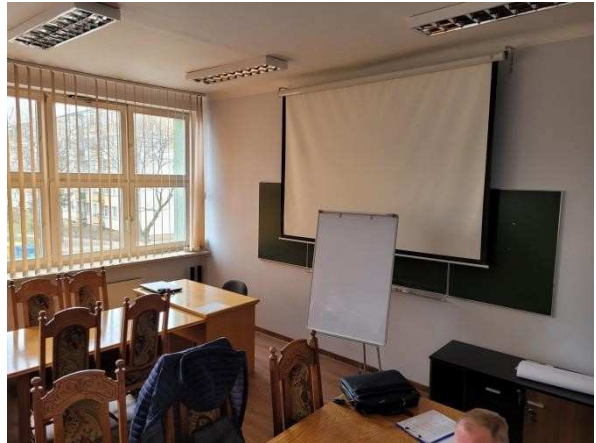
Sale wykładowe zapewniają dostęp osobom poruszającym się na wózkach inwalidzkich. Korekty wymaga jedynie rozmieszczenie mebli w taki sposób aby umożliwić swobodny dostęp do stanowiska pracy, ławek. W niektórych pomieszczeniach należy wymontować na stałe krzesła w innych wystarczy je odpowiednio ustawić – **Rekomendacja M.**

Problemem jest też brak możliwości wjazdu wózkiem inwalidzkim na katedrę w pomieszczeniach, w których one występują. Należy umożliwić wjazd na katedrę – **Rekomendacja S.**

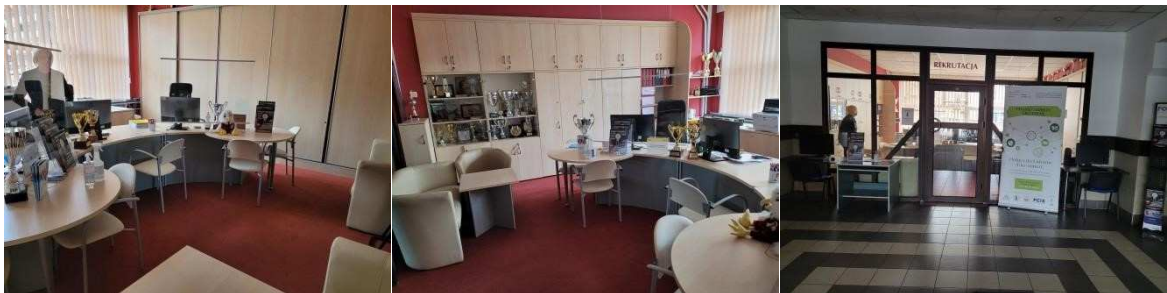
Punkty obsługi studenta w badanej jednostce nie były wyposażone w pętle indukcyjne. Do prawidłowego słyszenia osoby niedosłyszące, korzystające z aparatów słuchowych, potrzebują nie tyle głośniejszego sygnału, ale wyeliminowania zakłóceń i zniekształceń zewnętrznych, a w szczególności pogłosu, który aparat słuchowy dodatkowo zwiększa. Stosowanie pętli indukcyjnej w biurach/punktach obsługi daje osobom słabosłyszącym komfort rozumienia przekazywanych przez pracownika informacji, dźwięk jest w pełni dopasowany do ubytku słuchu. Pozwala to na ich samodzielne funkcjonowanie w społeczeństwie, partycypowanie w życiu publicznym bez konieczności korzystania z pomocy osób trzecich.

W punktach obsługi klienta wystarczy montaż małej pętli indukcyjnej - tzw. pętli stanowiskowej. Taka pętla działa wyłącznie w zasięgu miejsca (lub okienka) przebywania osoby słabosłyszącej. Pętla

stanowiskowe instalowane w punktach informacyjnych są niewielkie i stosunkowo niedrogie (obecnie kosztują ok. 1500 zł). Zaleca się zakup i montaż stanowiskowych pętli indukcyjnych – **Rekomendacja S**.

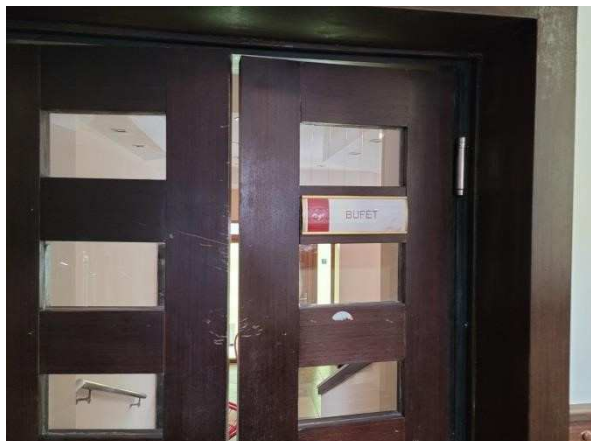
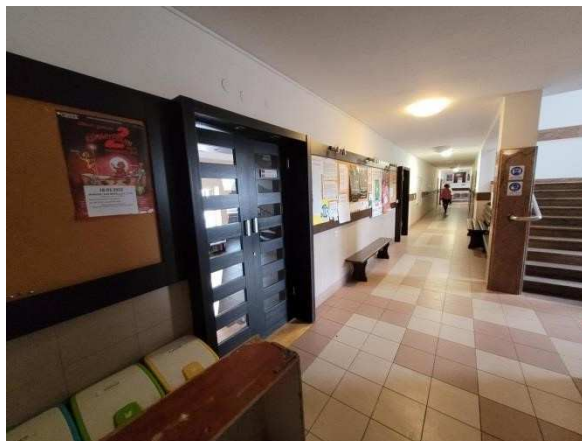
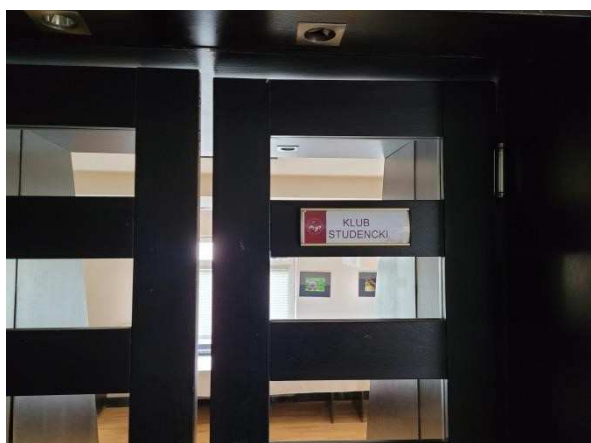
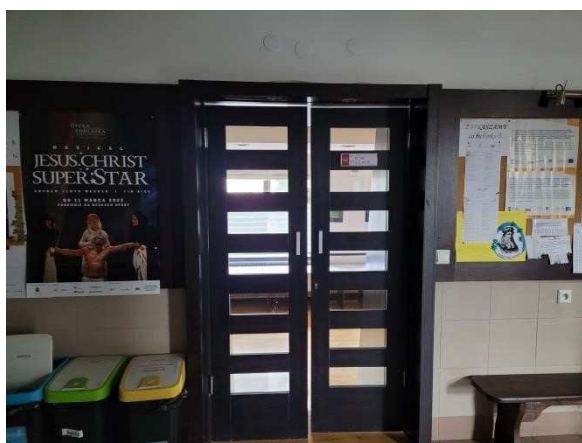
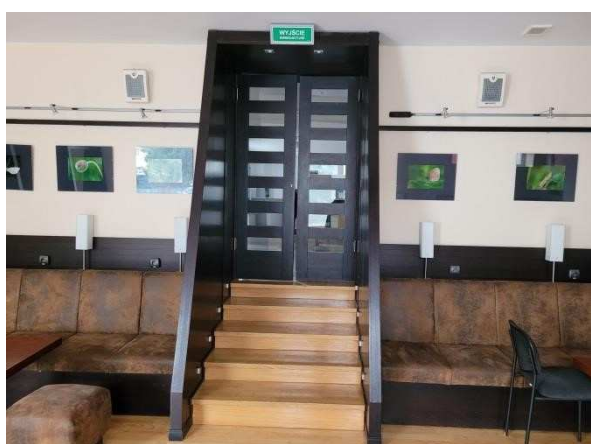
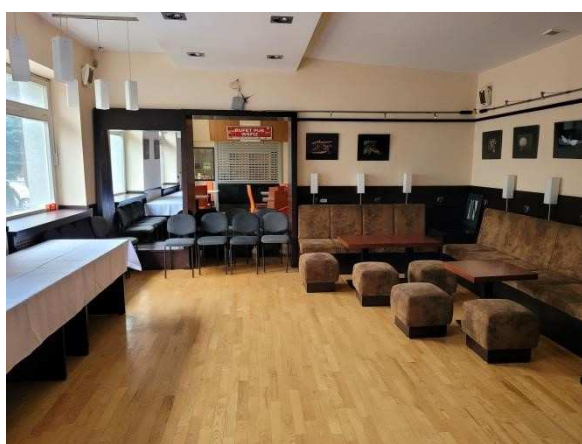
Brak możliwości wjazdu wózkiem inwalidzkim do bufetu i klubu studenckiego od wewnątrz budynku. Istnieje dostęp alternatywny z zewnątrz ale brakuje takiej informacji przy wejściu głównym do wspomnianych pomieszczeń. Należy umieścić taką informację - **Rekomendacja M**. Dodatkowo prowadzące do pieszceń schody są niebezpieczne. Nie posiadają poręczy ani oznaczeń kontrastowych oraz znajdują się bezpośrednio za drzwiami. Należy zamontować poręcze i oznaczenia – **Rekomendacja M**.

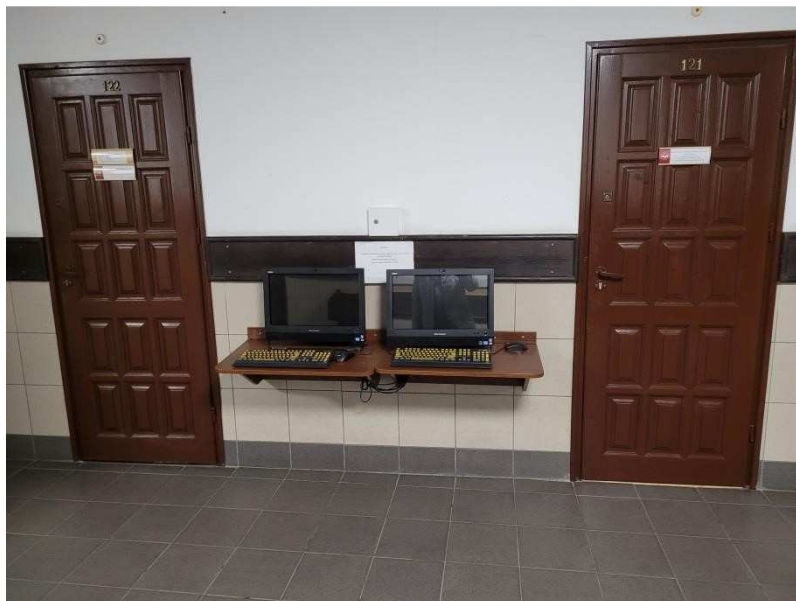
Na drugiej kondygnacji budynku B znajdują się dwa stanowiska komputerowe, które posiadają klawiaturę z powiększoną, kontrastową czcionką i umożliwiają dojazd wózkiem inwalidzkim. Należy przenieść jedno takie stanowisko w okolice pomieszczenia rekrutacji na parterze budynku B – **Rekomendacja S.**
